Manutenzione straordinaria

Vasca di compenso di Capo Comino in agro del comune di Siniscola

PROGETTO DEFINITIVO-ESECUTIVO

RELAZIONE GENERALE

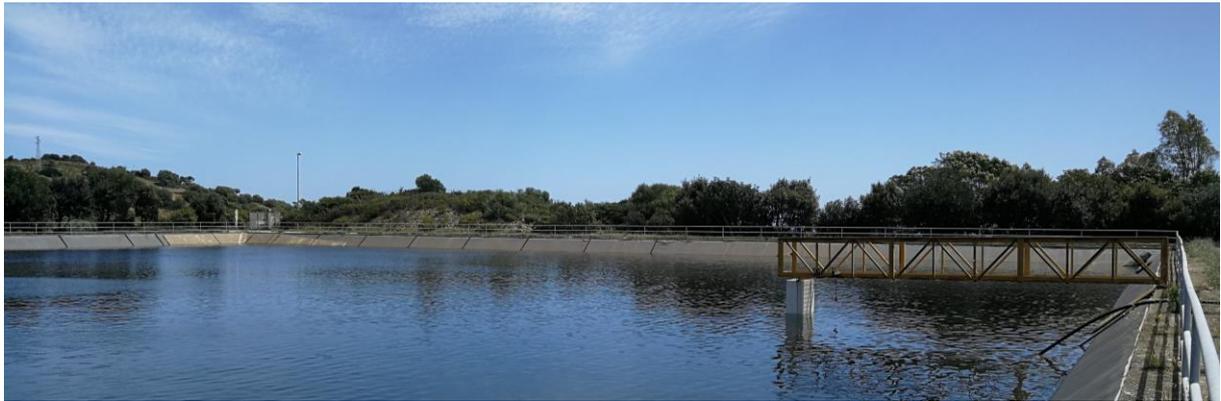
Figura 3 - Vasca di Capo Comino - Vista lato A

Per ovviare a tali inconvenienti si è deciso, nel corso dell'anno 2005, di procedere con la realizzazione di un intervento organico di ripristino del sistema di impermeabilizzazione e di protezione dello stesso attraverso la posa di una zavorra costituita da quadroni in CLS armato, gettati in opera nei lati, più soggetti all'azione del vento (lati A, C, D). Purtroppo tale sistema di rivestimento, per cause diverse, ha iniziato un'azione di scivolamento al piede che ne ha compromesso la funzionalità.

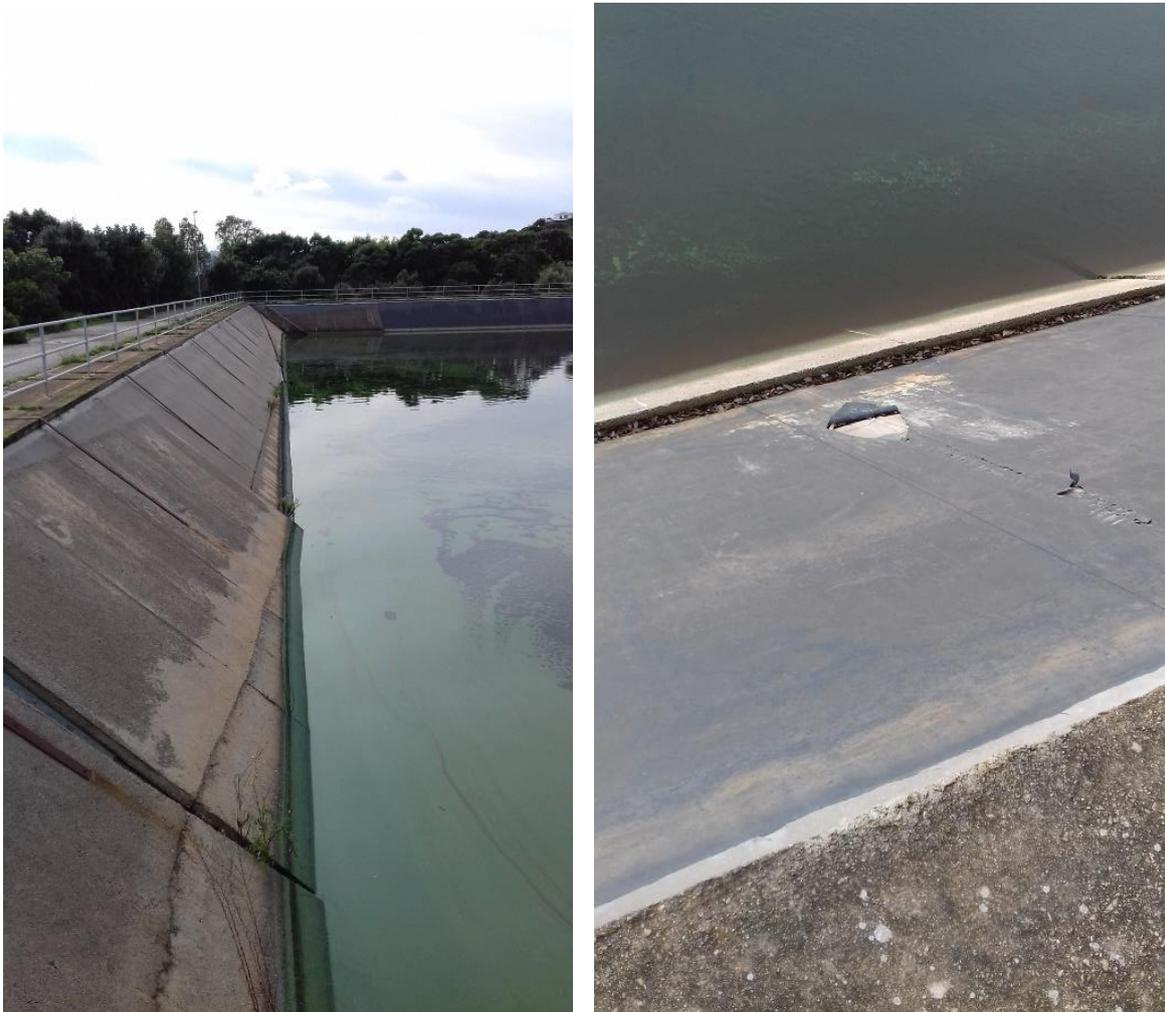
La necessità dell'intervento manutentivo è dovuta al cedimento dell'esistente struttura di rivestimento in cls del manto impermeabile in PVC delle pareti, realizzata questa attraverso un intervento di completamento successivo a quello di costruzione della vasca stessa al fine di preservare il manto dall'azione del vento.

Il manto impermeabile, correntemente usato in bacini di contenimento di simili caratteristiche, pur avendo dato buoni risultati dal punto di vista della tenuta idraulica, si è rilevato purtroppo non sufficientemente resistente all'azione del vento che in tale zona risulta particolarmente intenso e tale da causare lesioni al manto quando la vasca risultava vuota e quindi in assenza del carico stabilizzante dell'acqua.

Figura 7. Vasca di Capo Comino. Dettaglio cedimenti rivestimento CLS armato e rotture manto PVC esistente

Una volta ultimata la pulizia si potrà procedere con la rimozione dei lastroni in cls armato con rete elettrosaldata che coprono le pareti inclinate della vasca. Come si è detto in precedenza, questi sono stati posti per proteggere lo strato impermeabilizzante sottostante, sebbene negli anni si sia osservato un graduale scivolamento verso il fondo con conseguente danneggiamento del telo in PVC. Tutto ciò ha portato alla decisione di eliminare i lastroni, ormai peggiorativi nei riguardi dell'efficienza della vasca. Questi ultimi, di spessore pari a 10 cm, dovranno essere tagliati e asportati mediante mezzi meccanici, per il cui corretto operato sarà necessario l'accesso al fondo della vasca. In questo contesto bisognerà porre particolare cura e attenzione allo strato sottostante, evitando di danneggiare ulteriormente l'impermeabilizzante, sia lungo le pareti inclinate che sul fondo.

Eliminati i lastroni in CLS, si procederà alla posa di un nuovo strato impermeabilizzante sopra l'attuale, che sarà formato da uno strato di geotessile non tessuto e da una geomembrana in polietilene ad alta densità.

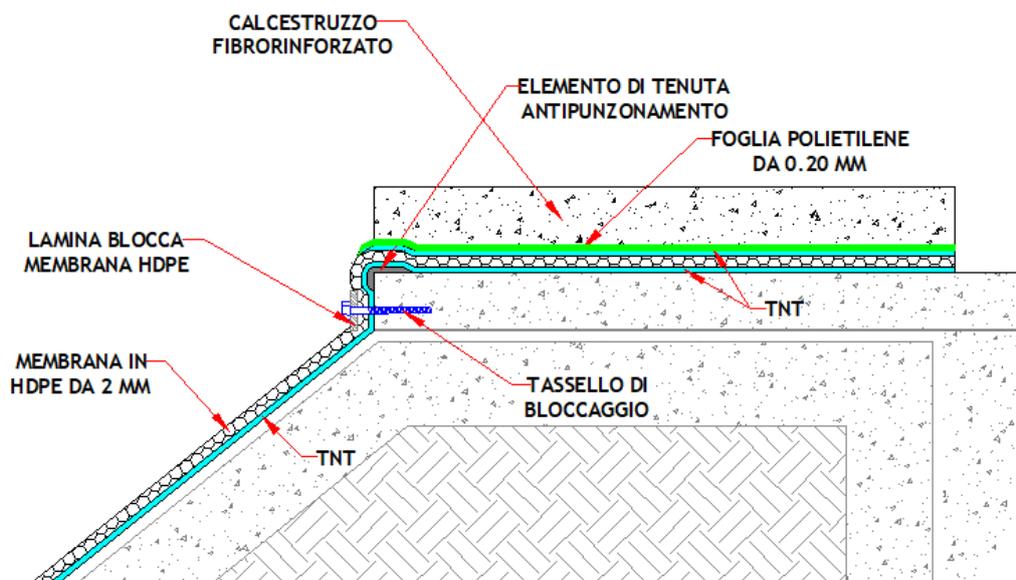
Figura 8 - Particolare rivestimento sul bordo superiore della vasca

Nelle pareti, allo scopo di evitare che il vento, ed anche le operazioni di svuotamento/riempimento della vasca, possano causare il distacco e rottura dei teli, si provvederà anche al loro ancoraggio al sottostante massetto in cls, mediante fissaggio meccanico lungo le sovrapposizioni tra i nuovi teli. Tale fissaggio sarà fatto progressivamente su ogni telo messo in opera, in modo tale che, con la sovrapposizione e saldatura del telo successivo, sia ricoperto e conseguentemente sia assicurata l'impermeabilità.

Inoltre, la stabilità dei teli verrà garantita con la formazione di uno strato di protezione in cls con larghezza di 0,80 m e spessore di 0,10 m, così da permettere lungo tutto il perimetro della vasca l'ammorsamento dell'impermeabilizzazione al suo interno.

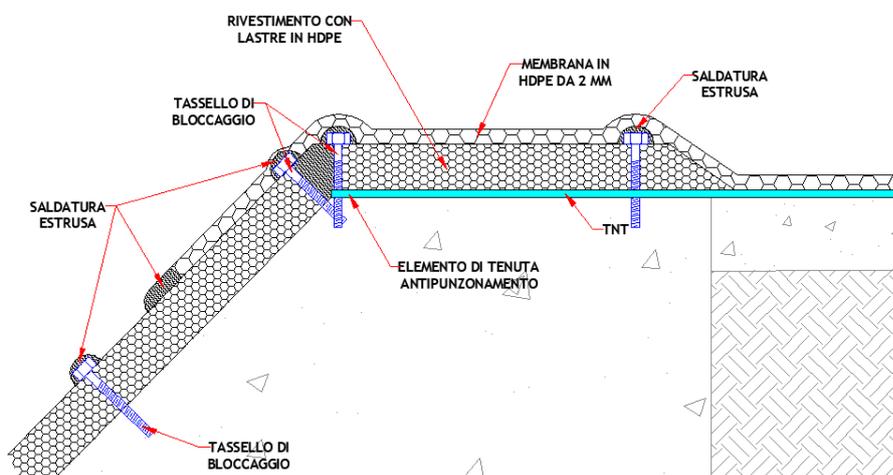
Figura 9 - Particolare del collegamento lungo il bordo del pozzetto di scarico

Altro elemento particolare nella stesa dell'impermeabilizzante è dato dal pozzetto di scarico presente sul lato B. A causa delle forti turbolenze a cui sarebbe direttamente soggetto il telo in polietilene, si è scelto di predisporre delle lastre in HDPE con spessore minimo di 8 mm da fissare alle pareti mediante tasselli di bloccaggio e da saldare con i teli di geomembrana lungo le superfici di contatto.

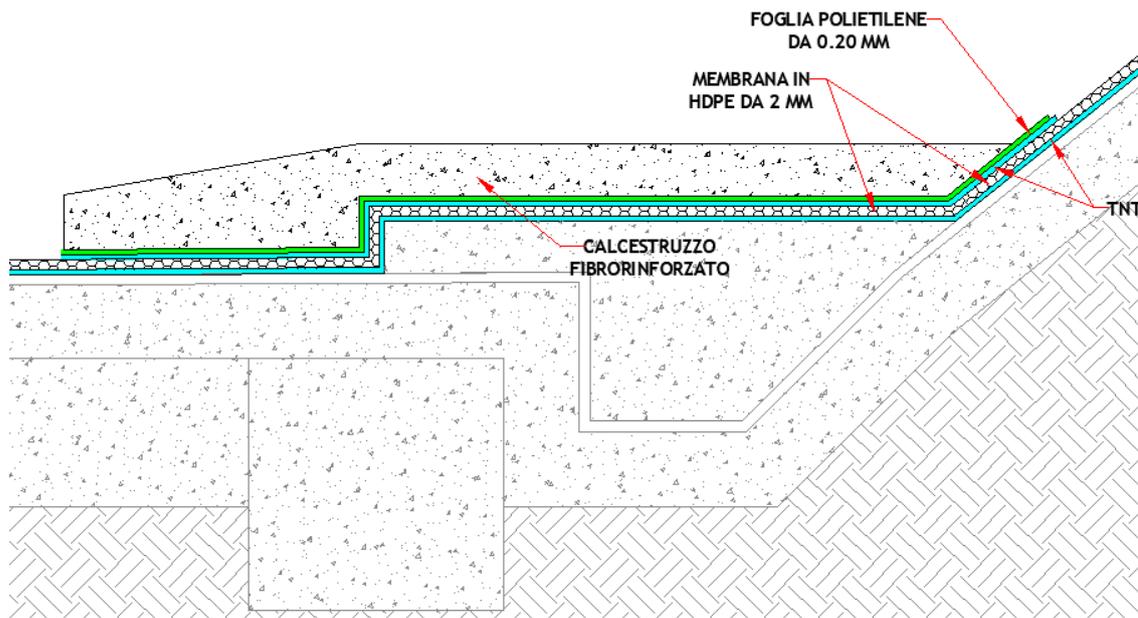
Figura 10 - Particolare dell'elemento di protezione in cls sul fondo

Allo scopo di favorire le successive operazioni di manutenzione si è valutata, inoltre, la possibilità di realizzare una platea in CLS a protezione del manto impermeabile del fondo vasca. Non avendo però sufficienti somme a disposizione, si è al momento stabilito di mettere in opera una protezione perimetrale in CLS di larghezza pari 1,50 m e spessore di 0,10 m, tale da consentire l'eventuale accesso per la manutenzione delle pareti della vasca stessa. Per tale protezione si prevede l'utilizzo di CLS fibrorinforzato, previa stesa di un geotessile non tessuto e di uno strato antimibibizione in polietilene per la fase del getto.

In seguito al getto del cls dovranno essere realizzati ogni 3 metri dei giunti superficiali, dell'ordine di qualche centimetro, così da evitare di intaccare gli strati impermeabilizzanti sottostanti ma garantendo comunque i fenomeni di maturazione e ritiro tipici del mezzo. Si precisa a tal riguardo che, qualora si trovassero economie per incrementare le dimensioni della protezione perimetrale al fondo e quindi si realizzasse una platea estesa, i giunti dovranno essere realizzati ogni 3 metri, nelle direzioni parallele ai lati della vasca.
