Messa in sicurezza del bacino imbrifero del fiume Cedrino attraverso lavori di manutenzione ordinaria e straordinaria del fiume e dei canali colatori in prossimità della foce del Cedrino.

Riqualificazione morfologica dell'alveo

PROGETTO PRELIMINARE

Elaborato A **RELAZIONE GENERALE**

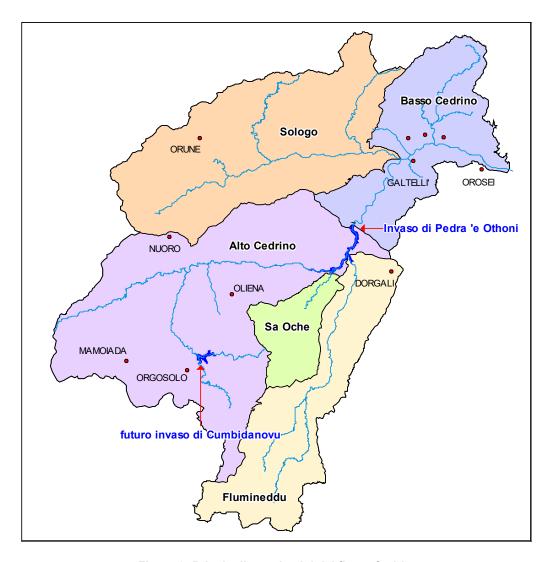
Il bacino idrografico sotteso dalla diga Pedra 'e Othoni ha invece un'estensione complessiva di circa 625 km² ed è costituito dall'unione di tre sottobacini indipendenti: l'Alto Cedrino, il rio Sa Oche e il rio Flumineddu anche se, trattandosi di un territorio in parte carsico, l'indipendenza non può dirsi certa per quanto riguarda i bacini idrogeologici.

Figura 2: Principali sottobacini del fiume Cedrino

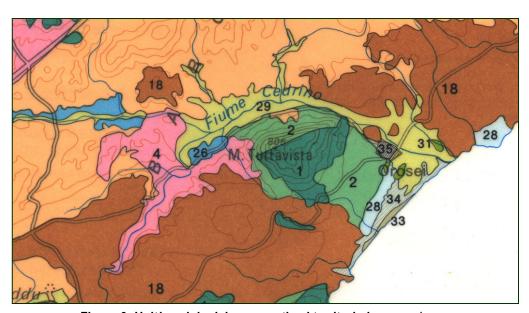
Figura 3: Unità pedologiche presenti nel territorio in esame¹

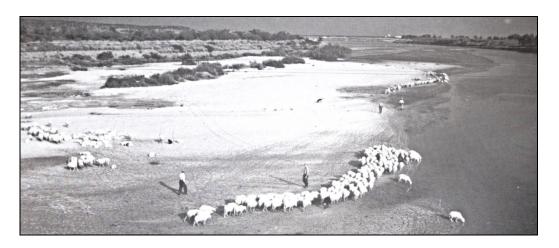
Fino agli anni 60 del secolo scorso, la parte terminale del fiume Cedrino, già oggetto d'interventi di regimazione, era sostanzialmente priva di vegetazione e l'alveo, nel periodo asciutto, si presenteva come una spiaggia di sabbia bianchissima utilizzata anche come inerte per la produzione del calcestruzzo.

Figura 6: Vista dell'alveo del fiume a valle del ponte sulla S.S. 125 (1960 circa)

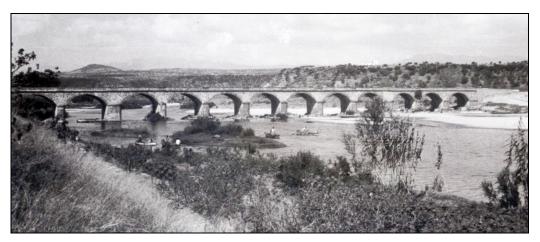
Il ponte in pietra sulla S.S. 125, realizzato nel 1870 nell'ambito dei lavori di costruzione della *Strada Nazionale n. 2 di prima categoria da Cagliari a Terranova* (l'attuale Olbia), aveva tutte le sue 12 luci completamente libere dalla vegetazione e perfettamente funzionanti.

Figura 7: Vista del ponte sulla S.S. 125 dal lato di valle (1960 circa)

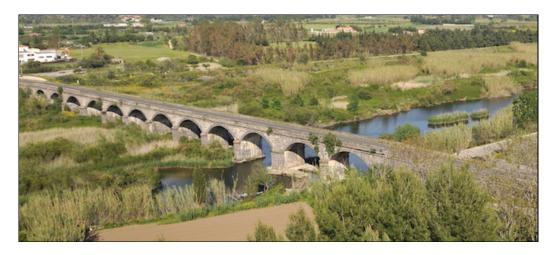
Questi fattori, unitamente ad una ridotta pendenza dell'alveo e all'ostruzione della barra dunale fociva per la gran parte dell'anno, che provoca un rallentamento della velocità del fiume favorendo il deposito del materiale trasportati in sospensione, hanno fatto sì che oggi l'area interna agli argini priva di ostacoli al deflusso delle acque sia pari a circa 1/4 di quella originaria.

Figura 8: Vista attuale del ponte e dell'alveo del fiume Cedrino a Orosei

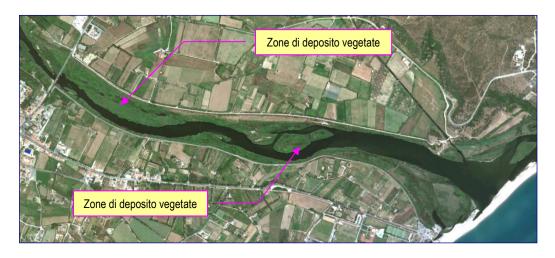
Figura 9: tratto terminale del fiume Cedrino

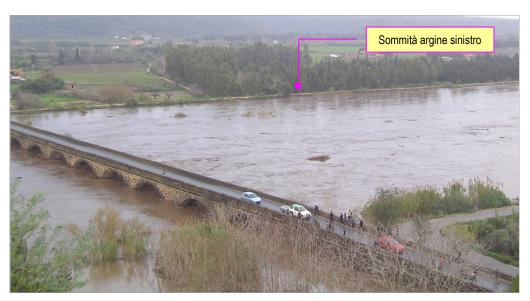
Ciò provoca, inevitabilmente, un incremento dei livelli idrici in occasione degli eventi di piena, con il rischio incipiente di un sormonto delle strutture arginali e di conseguente collasso delle stesse.

Figura 10: Evento di piena gennaio 2006

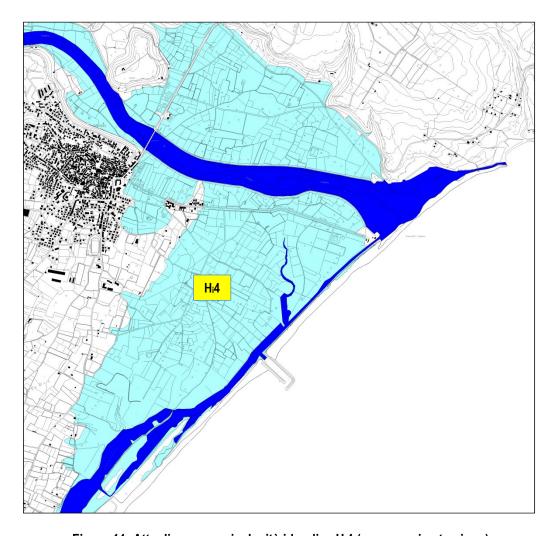
Nel rimandare alla relazione idrologica e a quella idraulica per aspetti di dettaglio, in questa sede si rileva come tali verifiche portino ad una nuova perimetrazione delle aree a pericolosità molto elevata (HA) superiore a quella attualmente perimetrata dal PAI o dal PSFF, con un estendimento di tali aree su parte del centro abitato e su tutta la piana costiera.

Figura 11: Attuali aree a pericolosità idraulica H_i4 (nuova perimetrazione)

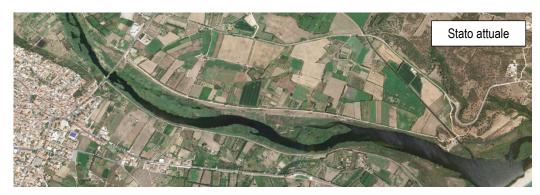
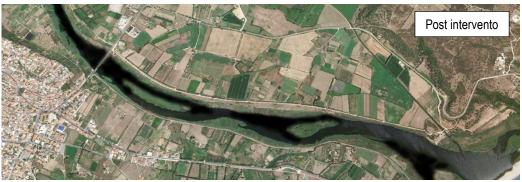
I lavori prevedono una regolarizzazione della sezione, con escavi fino alla quota di circa –2 m s.l.m. che non interesseranno, per quanto possibile, le aree più vicino alle sponde allo scopo di non innescare possibili fenomeni di erosoione del piede degli argini. Così come richiesto dal SAVI, l'allargamento della sezione avverrà mantenendo degli isolotti centrali, allo scopo di mantenere il più possibile la naturalità del sito (vedi **Tavole 9÷16**).

Gli scavi verranno eseguiti prevalentemente dalla sponda sinistra con escavatori dotati di braccio estensibile, realizzando eventualmente delle ture provvisorie per raggiungere le aree troppo distanti dalle sponde.

Figura 12: Interventi di escavo in alveo

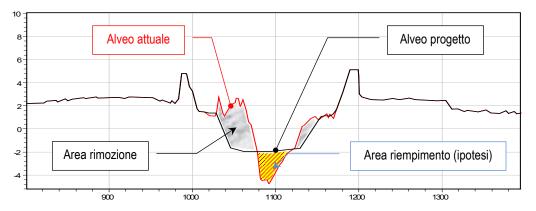
In sede di progettazione e di Studio d'Impatto Ambientale, verrà valutata la possibilità di utilizzare una parte di tali sabbie per colmare depressioni presenti in alveo o per eventuale ulteriori utilizzi.

Figura 13: Ipotesi di riqualificazione con colmate in alveo

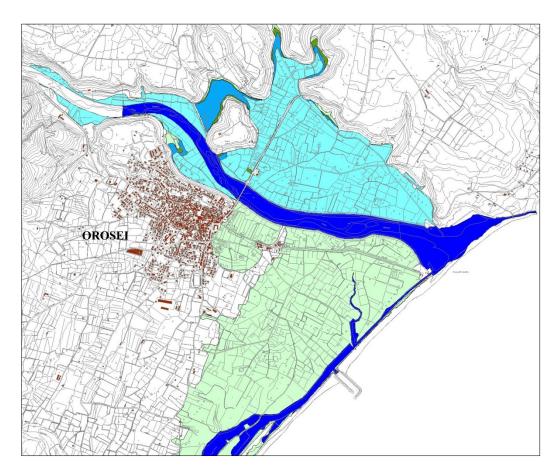
Figura 14: Aree a pericolosità idraulica H_i nella situazione post intervento
