**Messa in sicurezza del bacino imbrifero del fiume Cedrino attraverso lavori di manutenzione ordinaria e straordinaria del fiume e dei canali colatori in prossimità della foce del Cedrino.**

**Riqualficazione morfologica dell'alveo**

**PROGETTO PRELIMINARE**

**RELAZIONE IDRAULICA**

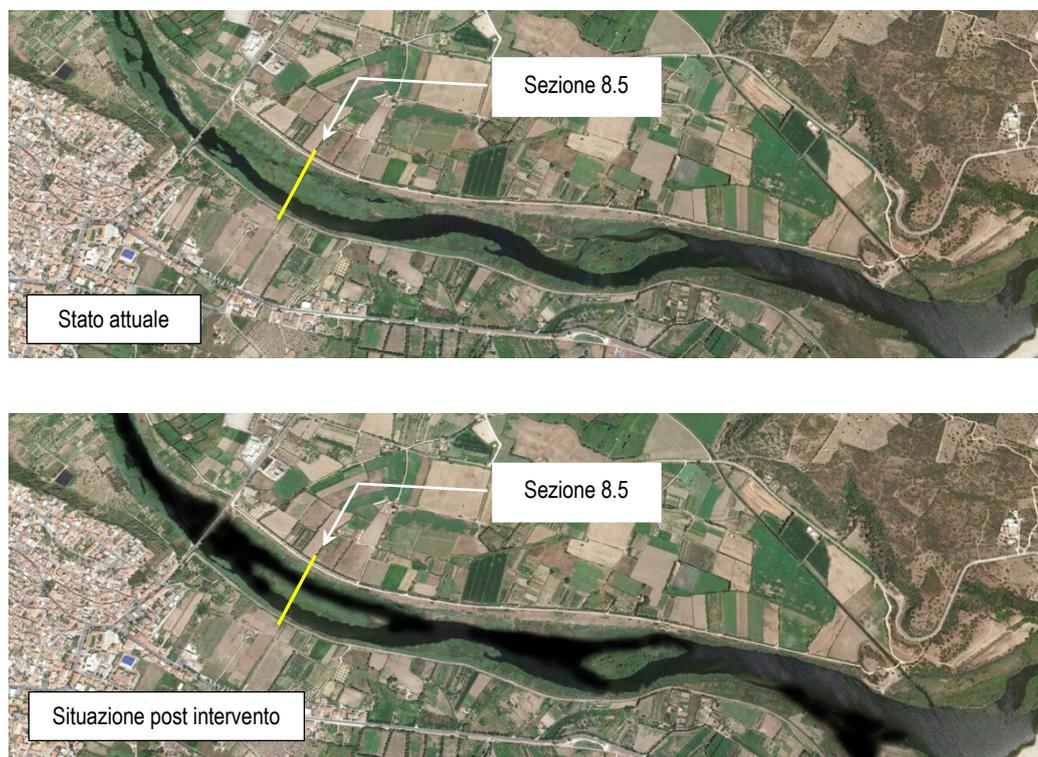
Allo scopo di preservare il più possibile l'importante area naturalistica (l'area in oggetto fa parte del SIC "Palude di Osala") i lavori di escavo verranno eseguiti, così come richiesto dal servizio SAVI della Regione Sardegna, realizzando ulteriori canali interni all'alveo (vedi figure seguenti).

**Figura 1: Interventi di riqualificazione morfologica dell'alveo nel tratto arginato**

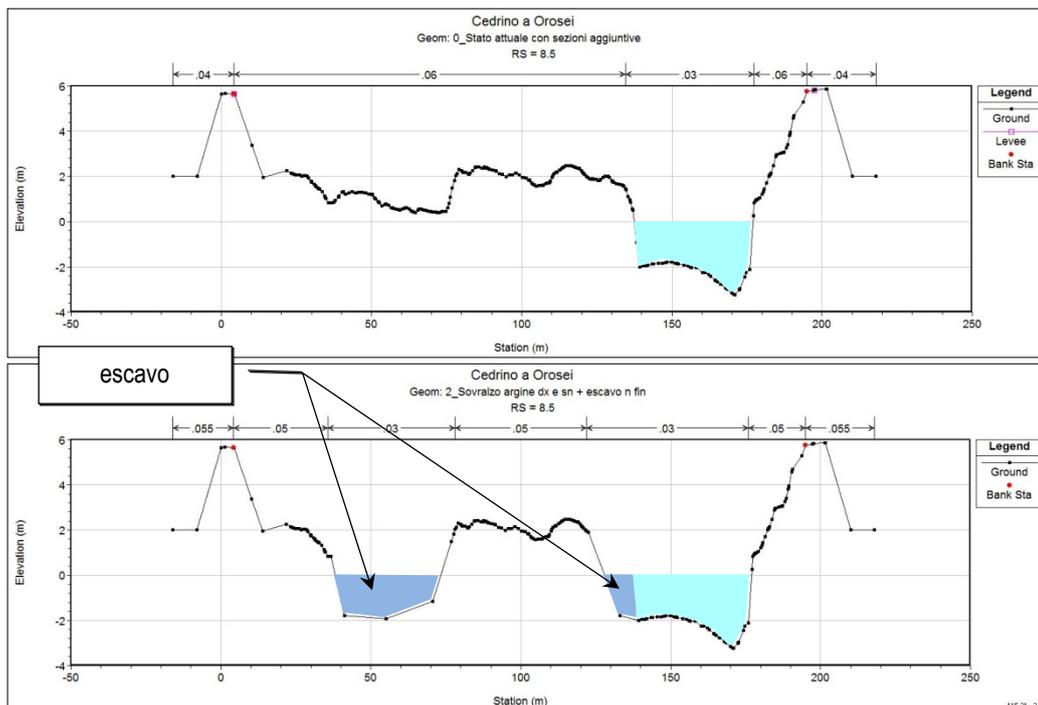
L'intervento in oggetto prevede quindi un incremento della sezione di deflusso attraverso la parziale rimozione dei sedimenti presenti in alveo. L'intervento di escavo verrà eseguito fino ad una quota massima di circa - 2 m s.l.m.. e non interesserà, per quanto possibile, le aree più vicino alle sponde per non innescare possibili fenomeni di erosione del piede degli argini.

Figura 2: Lavori di escavo in alveo (esempio: Sezione 8.5)

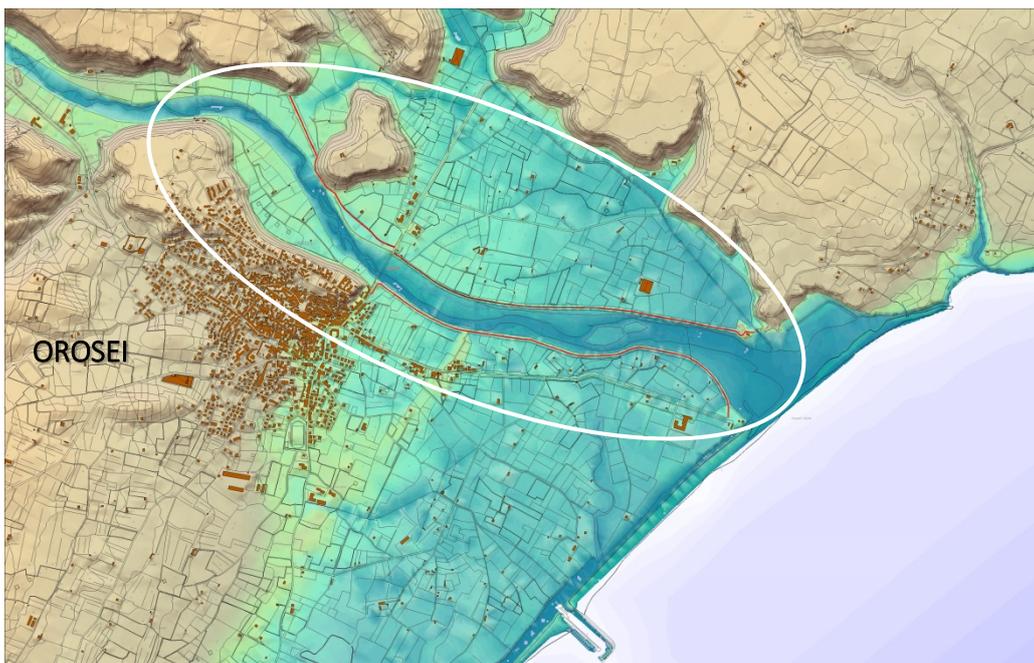
L'analisi idraulica è stata limitata al tratto di fiume compreso tra la foce e l'inizio delle strutture arginali in sinistra idraulica a monte del centro abitato, nell'area evidenziata nella figura seguente.

**Figura 3: Area intervento**

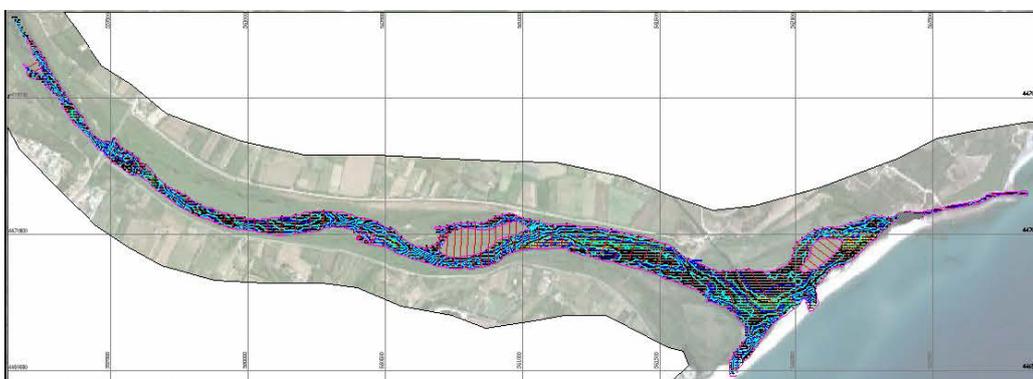
Tutta la modellazione è basata su un dettagliato rilievo dell'area d'intervento al fine di realizzare un modello fisico il più possibile corrispondente alla realtà dei luoghi: il rilievo delle attuali arginature e delle terre emerse interne agli stessi è stato eseguito con strumentazione GPS previo intervento di pulizia meccanica e manuale dell'area allo scopo di eliminare parte della fittissima vegetazione presente. L'alveo è invece stato oggetto di rilievo batimetrico tramite ecoscandaglio ad alta risoluzione ( $\pm 3$  cm fino a 20 m di profondità) che ha consentito di generare un modello digitale del terreno di tutta l'area sommersa.

**Figura 4: Carta batimetrica con isobate e piano quotato**

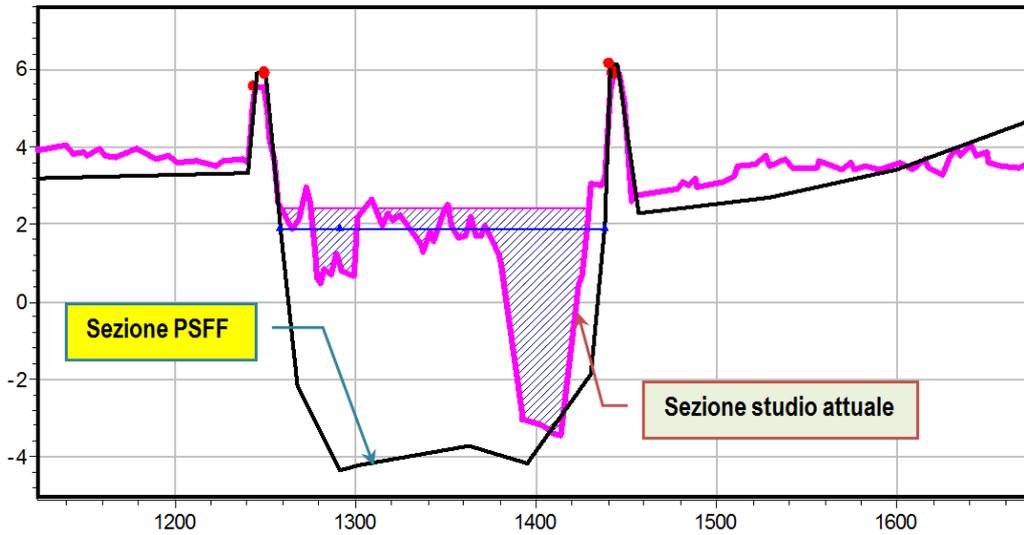
Tale rilievo ha portato a definire una geometria dell'alveo nell'area arginata sensibilmente differente rispetto a quelle considerate nei precedenti studi di settore. Ciò è in parte spiegabile sia per l'elevato dettaglio del nuovo studio rispetto a quelli precedenti, sia per modifiche del fondo dell'alveo succedutesi nel tempo a seguito di eventi di piena.

Figura 5: Sezione 8: confronto fra rilievo PSFF e studio attuale

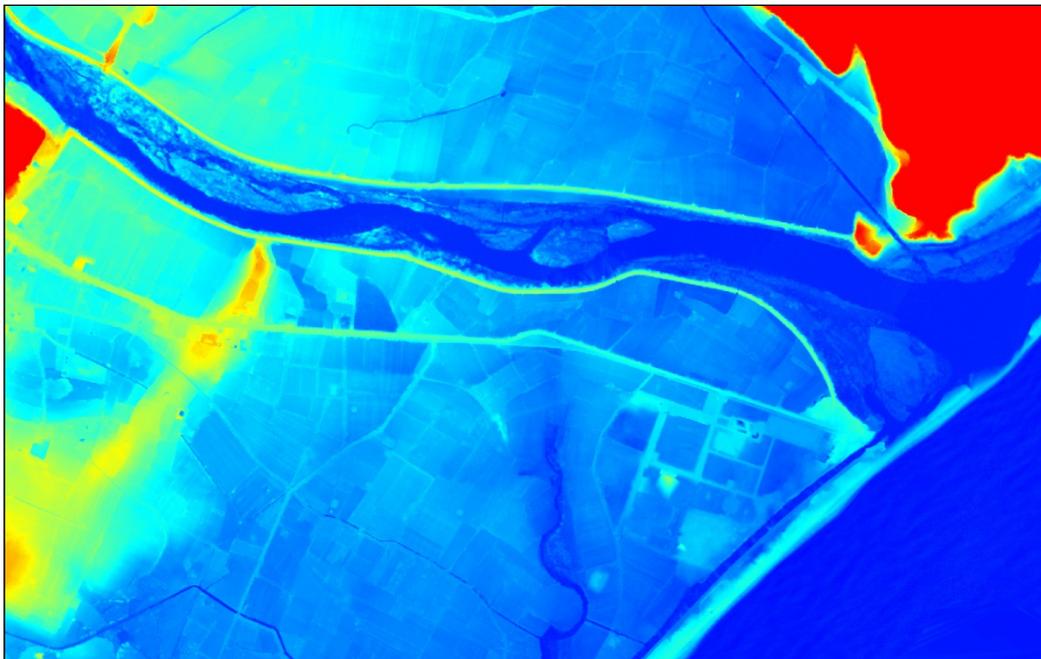
Per il rilievo della piana, a causa dell'elevata estensione dell'area, si è invece fatto riferimento al modello digitale del terreno (DTM) passo 1 m redatto sulla base di rilievi LIDAR e disponibile, per tutta l'area in oggetto, sul Geoportale della Regione Sardegna.

Figura 6: Stralcio del DTM utilizzato per definire la morfologia della piana

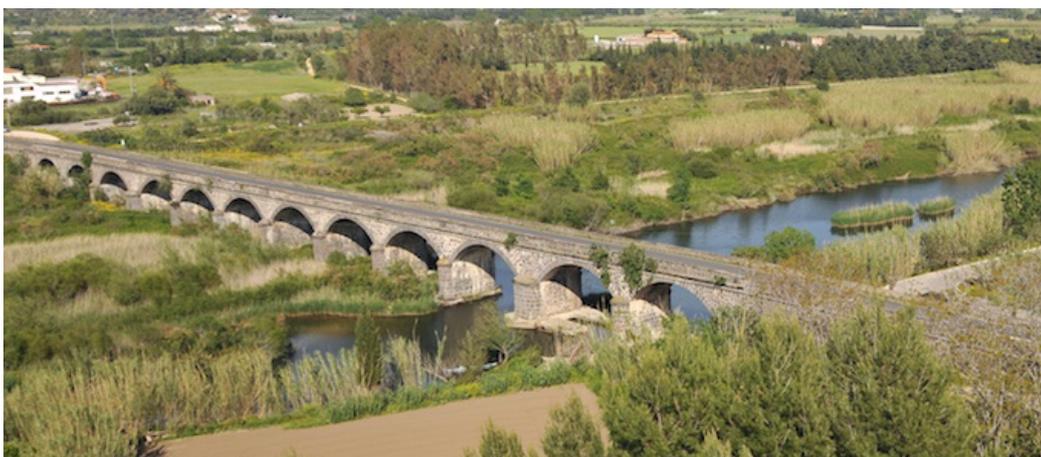
**Foto 1: panoramica del ponte**

Si tratta di un ponte in muratura di pietra con 12 campate ad arco ribassato (freccia pari a 3 m) e volte a botte.

Le pile, verticali e distanti circa 12 m una dall'altra, hanno una larghezza di circa 2,20 m ad eccezione di due di esse (la terza e la decima nel prospetto di monte, da sinistra a destra) che hanno la funzione di pila-spalla con una larghezza di circa 4,00 m.

Le stesse sono inoltre provviste di rostri arrotondati per ridurre la turbolenza e per deviare il materiale galleggiante trasportato dalla corrente e hanno un'altezza dal pelo libero dell'acqua (in magra) fino all'intradosso dell'arco di circa 4,30 m.

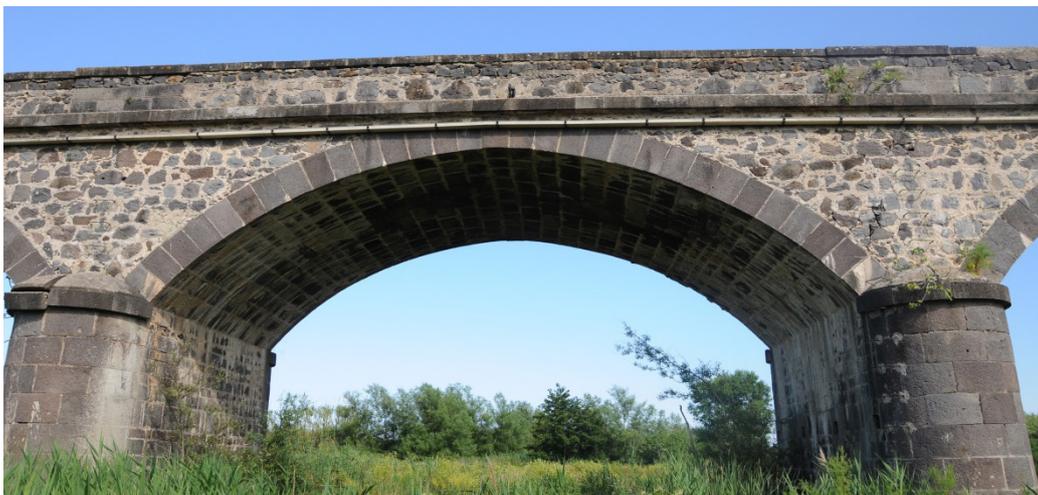
**Foto 2: particolare arco e volta**

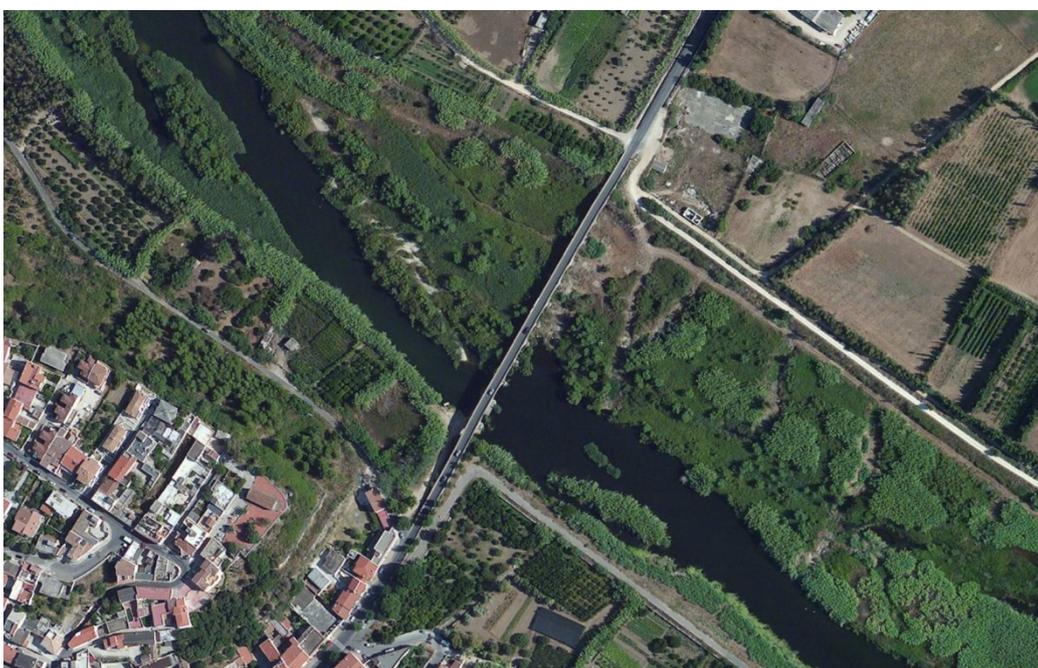
Attualmente, a causa del notevole trasporto solido e della mancanza di costanti interventi di manutenzione, la quasi totalità delle luci del ponte sono interritte e il deflusso dell'acqua avviene, in condizioni di magra, solo in prossimità della sponda destra.

**Foto 3: Vista dall'alto**

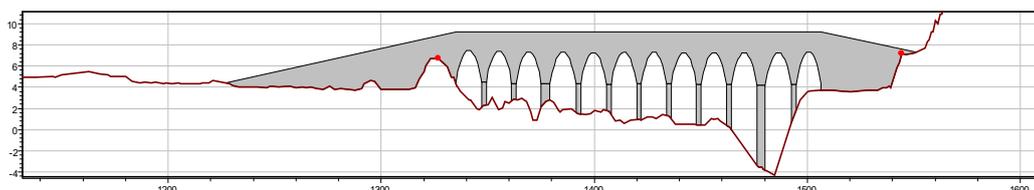
La struttura è stata modellata utilizzando 4 sezioni trasversali, due a monte e due a valle del ponte, definendo la distanza fra le sezioni in modo da rappresentare correttamente la larghezza della struttura e il restringimento geometrico indotto dalla stessa.

Figura 7: Schematizzazione ponte sulla S.S. 125 a Orosei

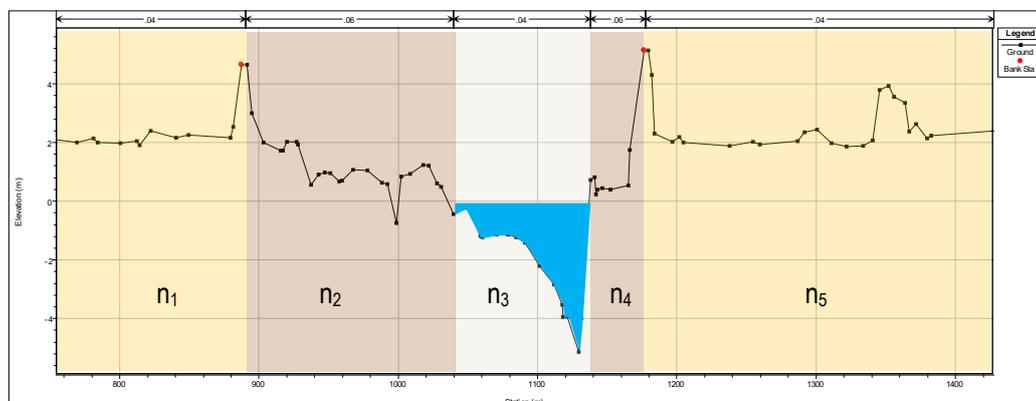
Analogamente a quanto schematizzato nel PSFF, anche nel presente studio ogni sezione trasversale è stata mediamente suddivisa in cinque tratti caratterizzati da una scabrezza omogenea: tre interni alla struttura arginata (sponda destra, alveo attivo, sponda sinistra) e due esterni (aree esondabili in destra e in sinistra idraulica).

Figura 8: definizione dei coefficienti di scabrezza nell'area interna alle strutture arginali

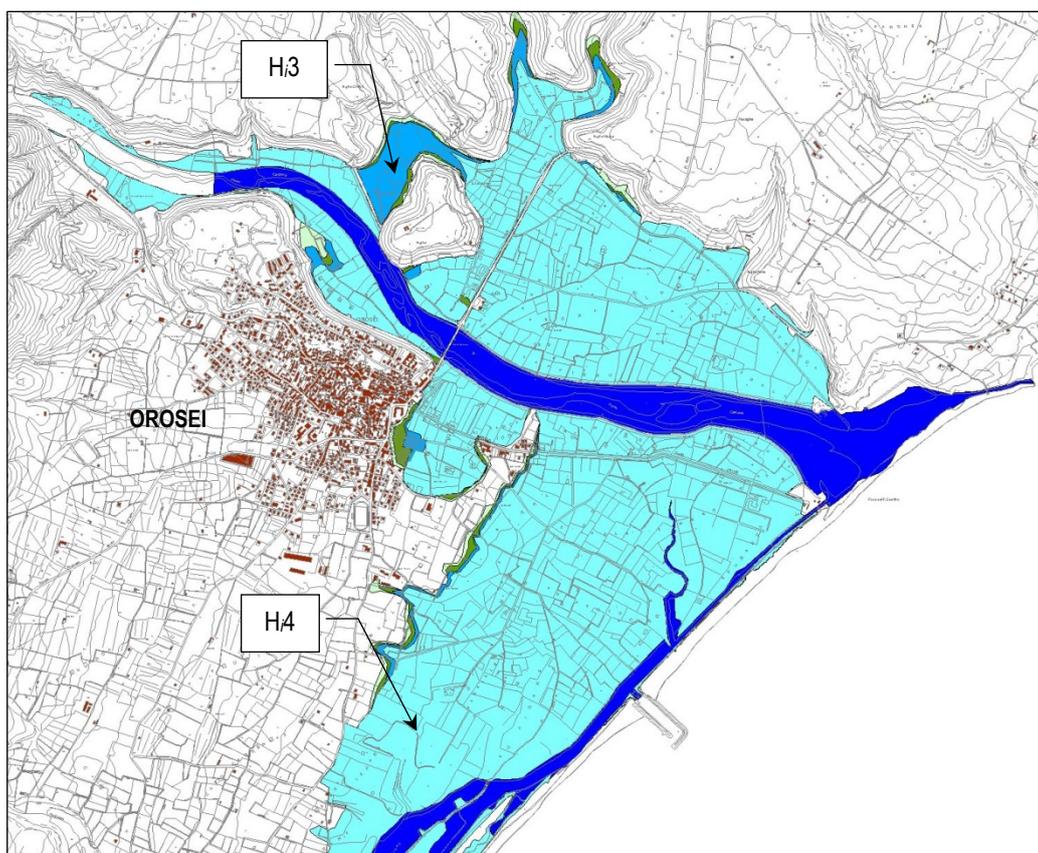
Come illustrato graficamente nella figura seguente e nella **Tavola 3: Stato Attuale. Planimetria delle aree a pericolosità idraulica**, lo studio evidenzia come gran parte del territorio prospiciente il basso corso del fiume Cedrino sia a pericolosità idraulica H4.

**Figura 9: Stato attuale aree a pericolosità idraulica H<sub>i</sub>**

In particolare solo il primo tratto di argine in sinistra, a monte del ponte sulla S.S. 125 e del promontorio su cui sorge la chiesa di S. Lucia, consente il deflusso delle piene con tempo di ritorno di 50 anni. Altrove l'attuale quota arginale non consentirebbe il transito di tali portate con conseguente allagamento dei terreni retrostanti fino a tutta la piana.

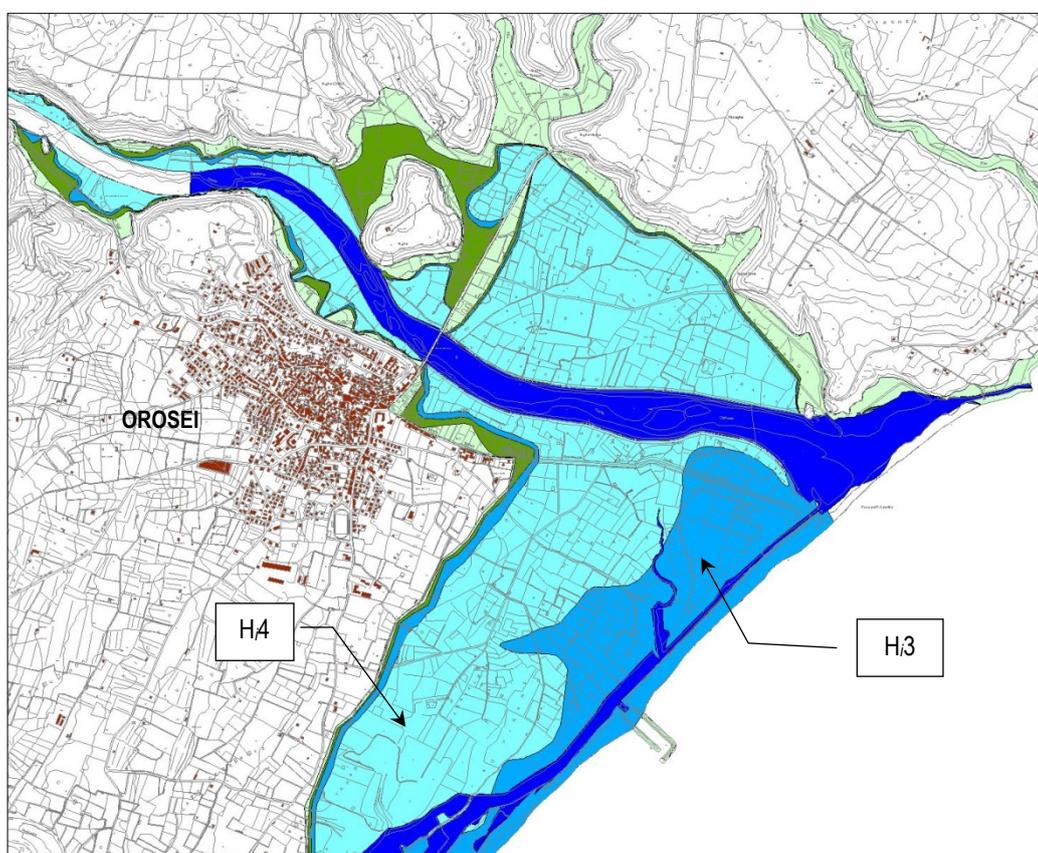
Rispetto alla perimetrazione del PAI e del PSFF si evidenzia come siano sensibilmente aumentate le aree perimetrare a pericolosità H4.

Figura 10: Aree a pericolosità idraulica  $H_i$  perimetrare nel PSFF

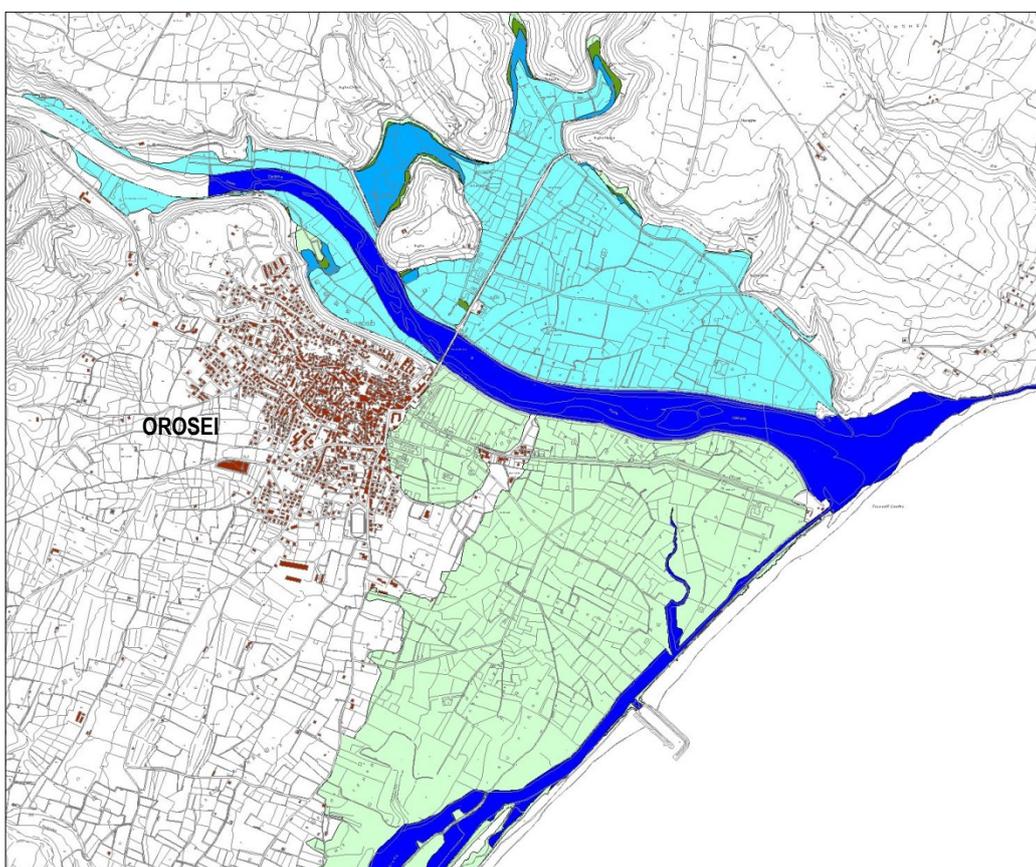
In particolare l'argine destro del fiume Cedrino sarà in grado di contenere eventi di piena tempo di ritorno duecentennale con il franco previsto dalla normativa vigente (nel caso in oggetto non inferiore a 1,50 m) garantendo anche il transito di portate di piena con tempo di ritorno di 500 anni con franco adeguato (anche se localmente inferiore a 1,50 m).

Dal confronto fra i livelli della superficie d'acqua nella condizione attuale (con argini sormontabili) e quella di progetto (nuovo argine non sormontabile in destra e attuale argine sormontabile in sinistra) si evidenzia in sinistra idraulica, pur nella sostanziale invariabilità delle superfici allagate, **già con tempi di ritorno cinquantennali**, un aumento del battente idrico che, in particolare nelle sezioni 2÷5, può superare il valore di 1 metro.

**Figura 11: Aree a pericolosità idraulica H, nella situazione post intervento**

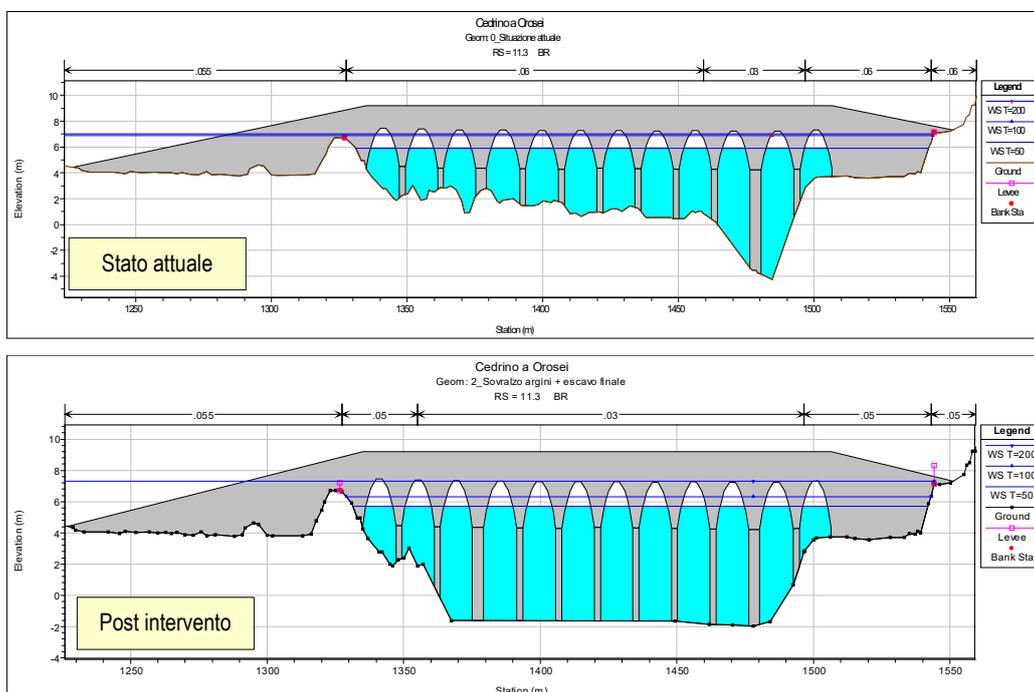
Figura 12: Sezione di monte del ponte sulla S.S. 125. Stato attuale e post intervento

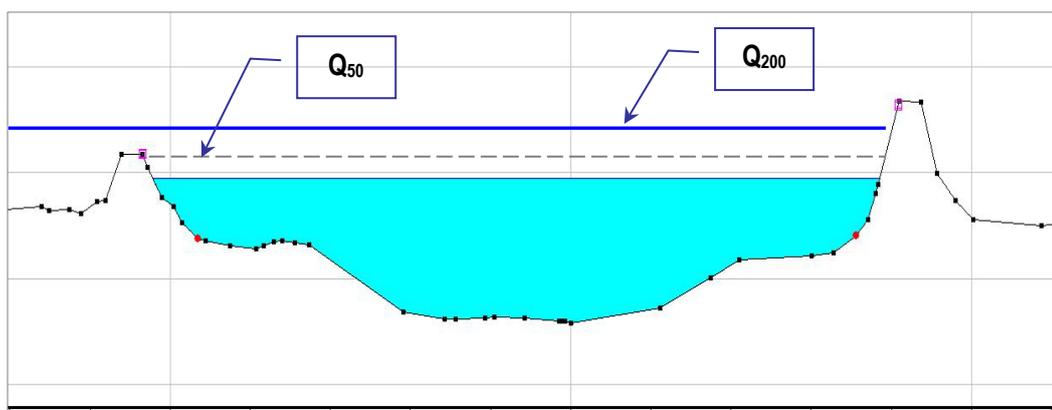
Nel caso in oggetto il nuovo argine in destra è stato pertanto dimensionato assumendo per una portata duecentennale un franco pari a 1,5 m. Non sono invece previsti al momento interventi sull'argine sinistro.

Figura 13: Schema dimensionamento arginale

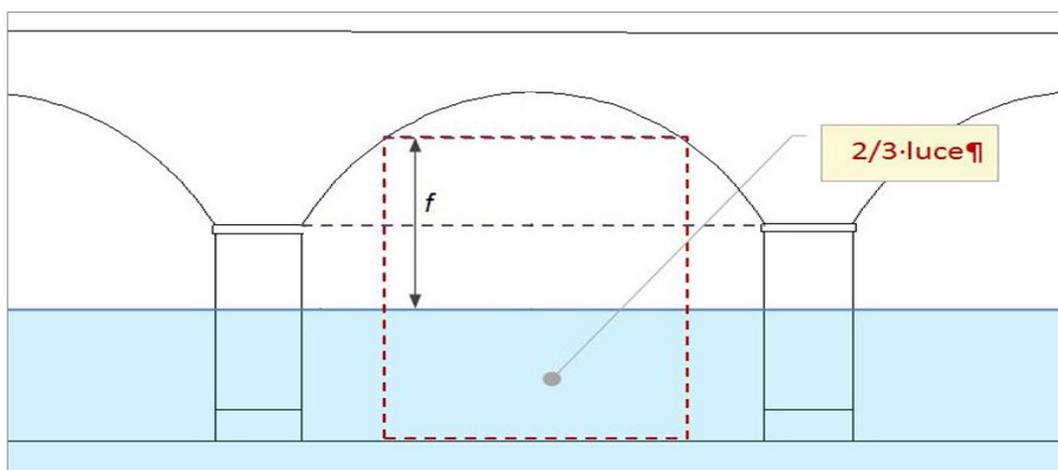
Secondo tale direttiva, **per i ponti esistenti**, il minimo franco tra la quota idrometrica relativa alla piena di progetto e la quota di intradosso del ponte deve essere non inferiore a 0.5 volte l'altezza cinetica della corrente **e comunque non inferiore a un 1 m**; il valore del franco deve essere assicurato per almeno 2/3 della luce quando l'intradosso del ponte non sia rettilineo e comunque per almeno 40 m, nel caso di luci superiori a tale valore. Tali prescrizioni sono anche riportate nei criteri di dimensionamento dell'ANAS.

Figura 14: Schema di calcolo del franco idraulico sotto il ponte

Qualora si adottassero questi criteri, come già accennato nel paragrafo 3.4, il rispetto del franco sarebbe garantito con portate non superiori a circa 1.300 m<sup>3</sup>/s.

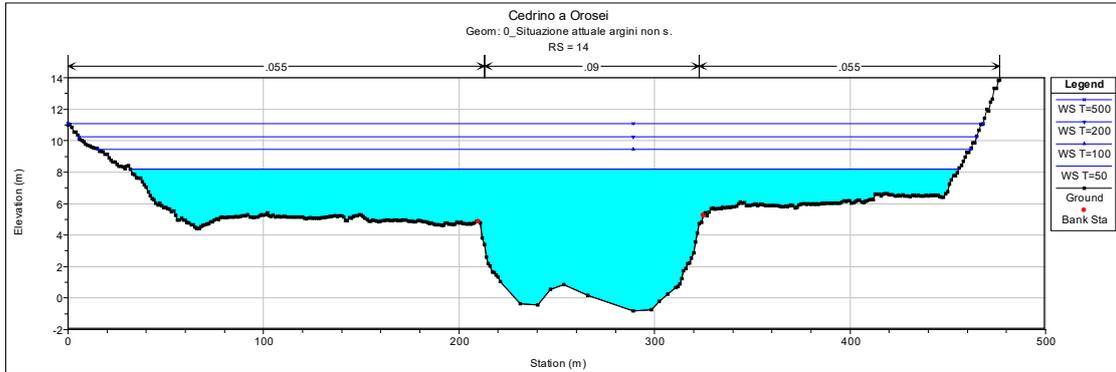
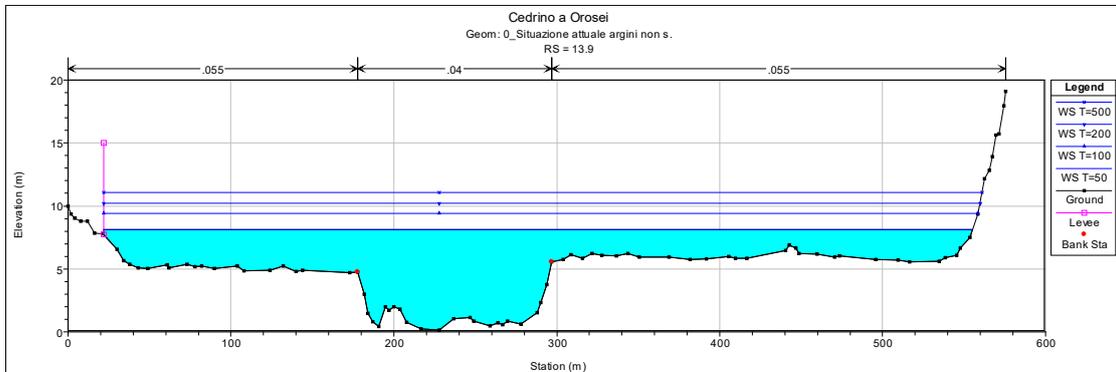
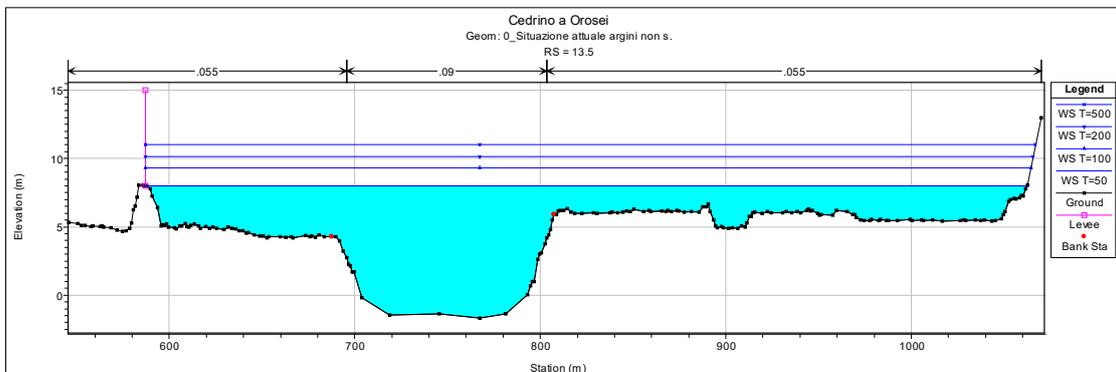
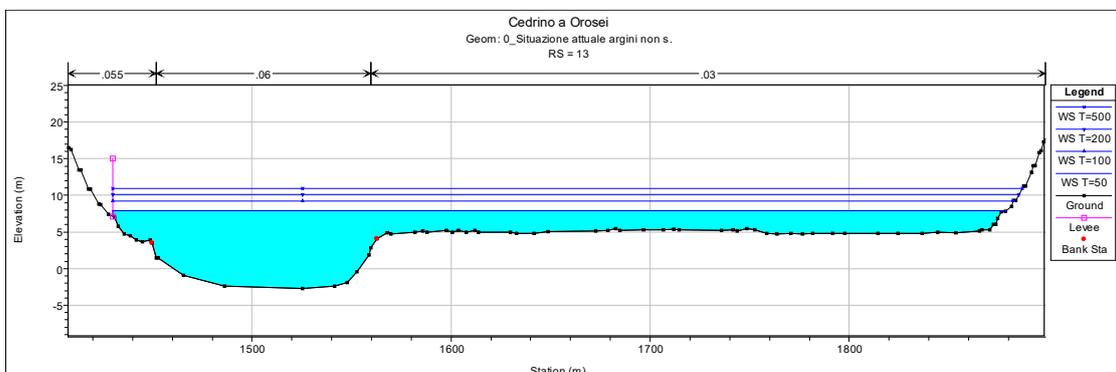
**Allegato 4: Stato attuale. Argini non sormontabili: sezioni**

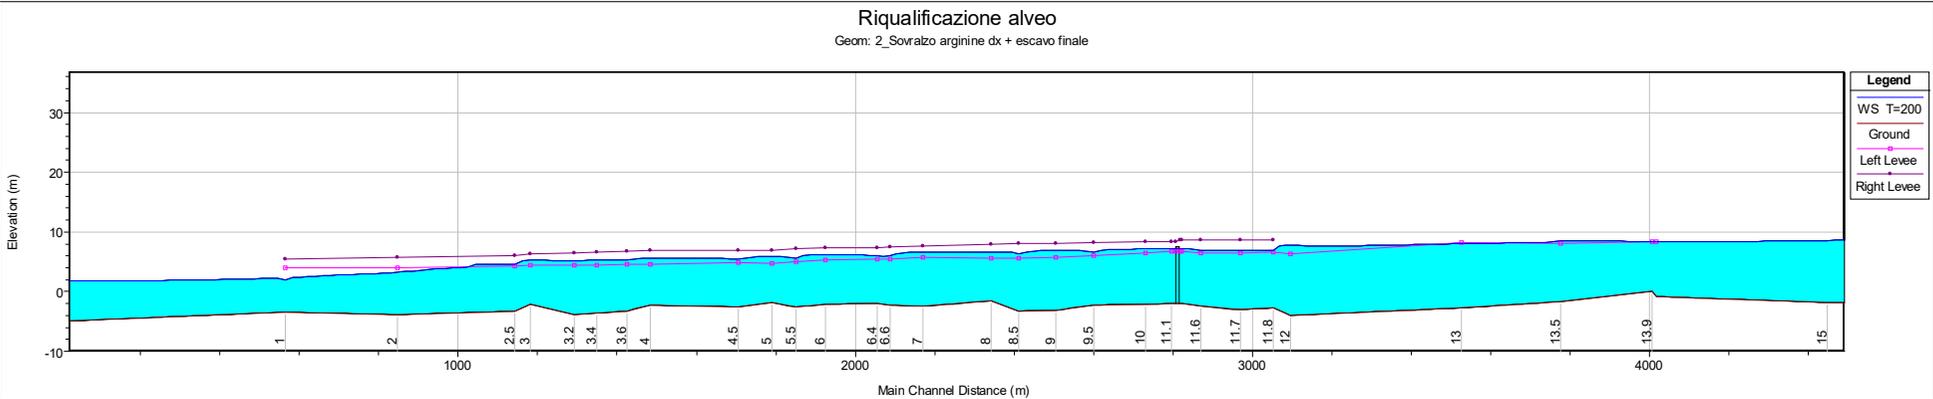
**Allegato 11: profilo post intervento (Q<sub>200</sub>)**
